5 oktober 2011

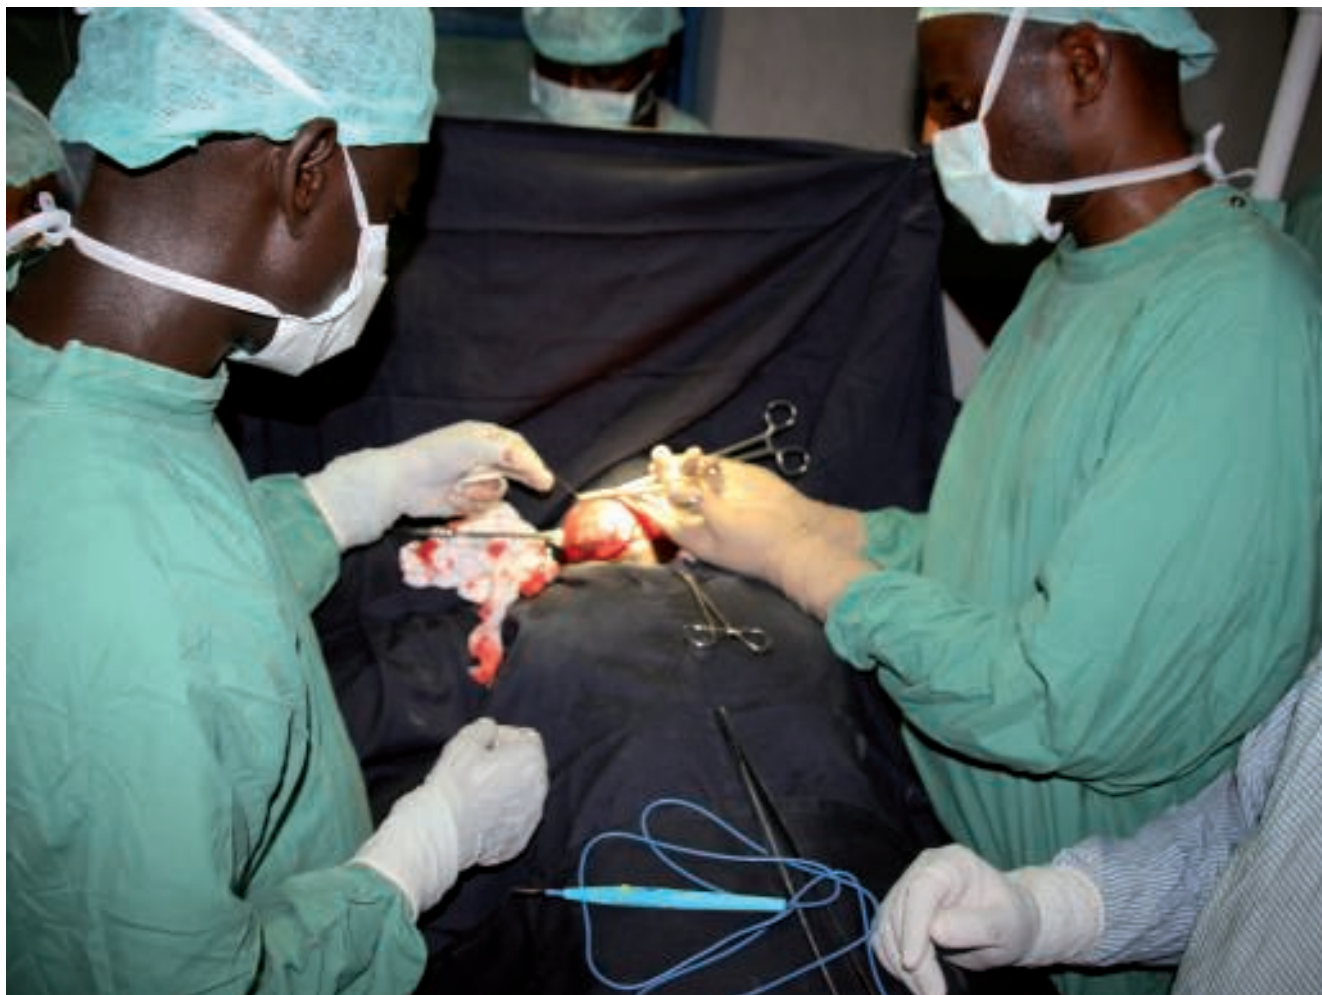
Schildklieroperatie mét de elektrische bistourie.

Na goed een uur komt Herman weer langs. Hij heeft weer dezelfde draden en nu ook mesjes bij, geeft weer een wat moeilijk te begrijpen uitleg en zegt dan dat hij tijdens de operatie heeft nagedacht: "Je idee om het toestel open te vijzen is in feite nog zo slecht niet. Doe maar open." Ik vijs het toestel open en vind tamelijk vlot aan welke verbindingen Hermans draden moeten gesoldeerd worden.

Als alles gekoppeld en/of gesoldeerd is, kunnen we testen. Thieu, hij was onze visuele assistent, haalt een stukje geitenvlees, vanavond eten we geit, waarop we een snijtest doen. Dat lukt aardig, het toestel werkt! Prachtig, al zeg ik het zelf, nu kunnen ingewikkelder operaties uitgevoerd worden. Het plankje met de lusterklemmen wordt dan, eens we het toestel weer dicht gegeven hebben, bovenop het toestel gelijmd en met verschillende windingen tape nog eens extra gefixeerd. Ook de losliggende draden tapen we heel goed aan het toestel vast. Ter vervollediging: het gebruik van tape lijkt alhier bij momenten een zeer geliefde bezigheid, een nationale sport. We voeren nog een tweede test uit nadat alles geassembleerd is. Ook die test verloopt perfect.
